## ПАСПОРТ ДОСТУПНОСТИ объекта социальной инфраструктуры (ОСИ)

муниципального бюджетного дошкольного образовательного учреждения  
детский сад комбинированного вида №89 «Крепыш»

**АКТ ОБСЛЕДОВАНИЯ**  
**объекта социальной инфраструктуры**  
**К ПАСПОРТУ ДОСТУПНОСТИ ОСИ**  
**муниципального бюджетного дошкольного образовательного учреждения детский сад**  
**комбинированного вида №89 «Крепыш»**

Муниципальное образование городской округ г. Сургут  
"13" января 2014 г.

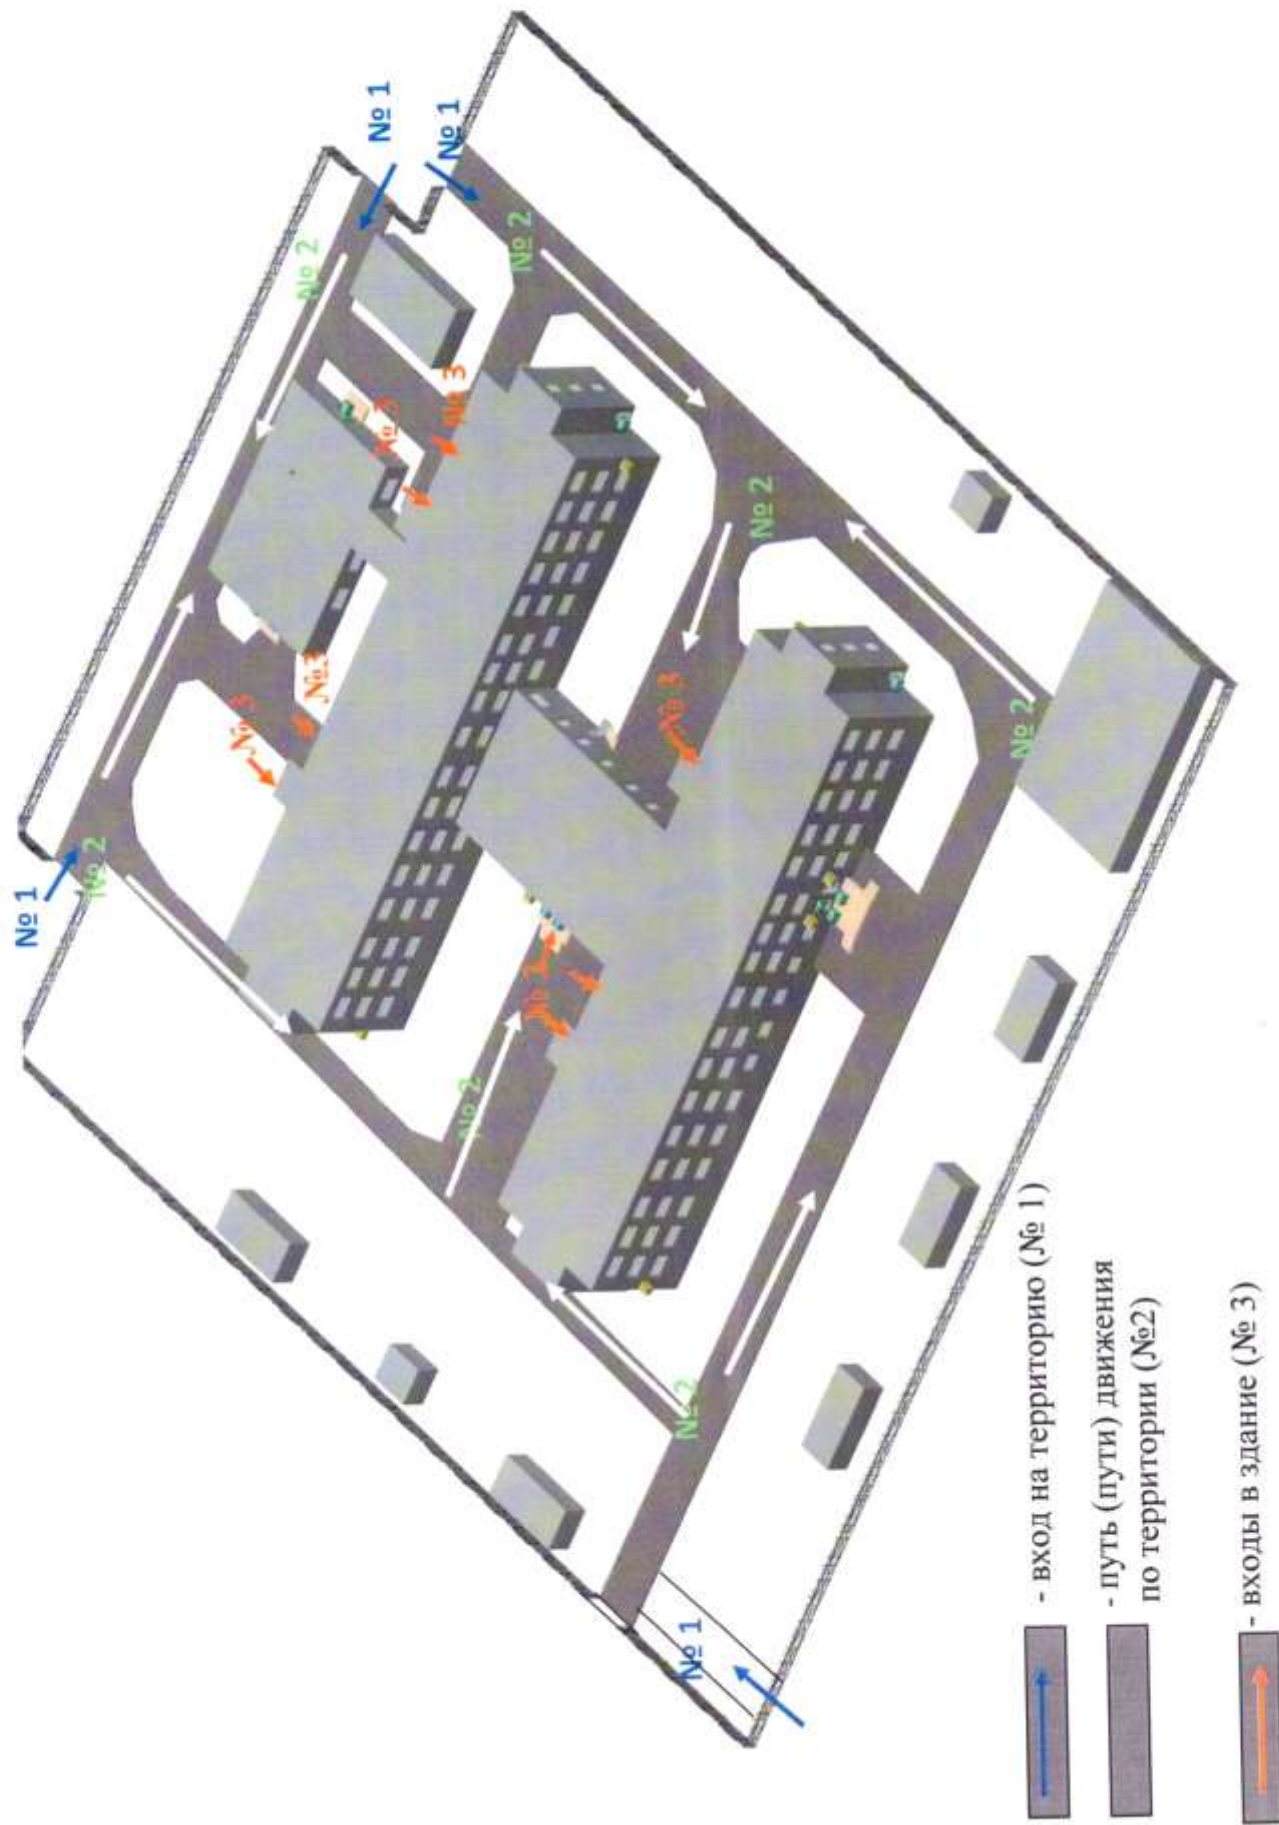
Территория, прилегающая к зданию  
МБДОУ № 89 «Крепыш»

1.1	Вход (входы) на территорию	Есть	№ 1	№ 1,2,3	Отсутствие информации об объекте.	все	Установить автоинформатор.  Выполнить ремонт асфальтового покрытия.	Текущий ремонт, благоустройство территории

1.2	Путь (пути) движения на территории	есть	№2	№ 4,5,6,7	Отсутствие информационной поддержки.  Частично не асфальтирована территория.  Частично разрушен бордюрный камень.  Отсутствуют тактильные наземные указатели изменения профиля рельефа и направления движения.	все	Обеспечить информационной поддержкой на всем пути следования, в т.ч. устройство тактильных средств на пешеходных путях.  Восстановить бордюрный камень в местах пересечения тротуара с озелененными площадками.	Текущий ремонт, благоустройство территории

Комментарий к заключению: зона для всех категорий инвалидов временно недоступна

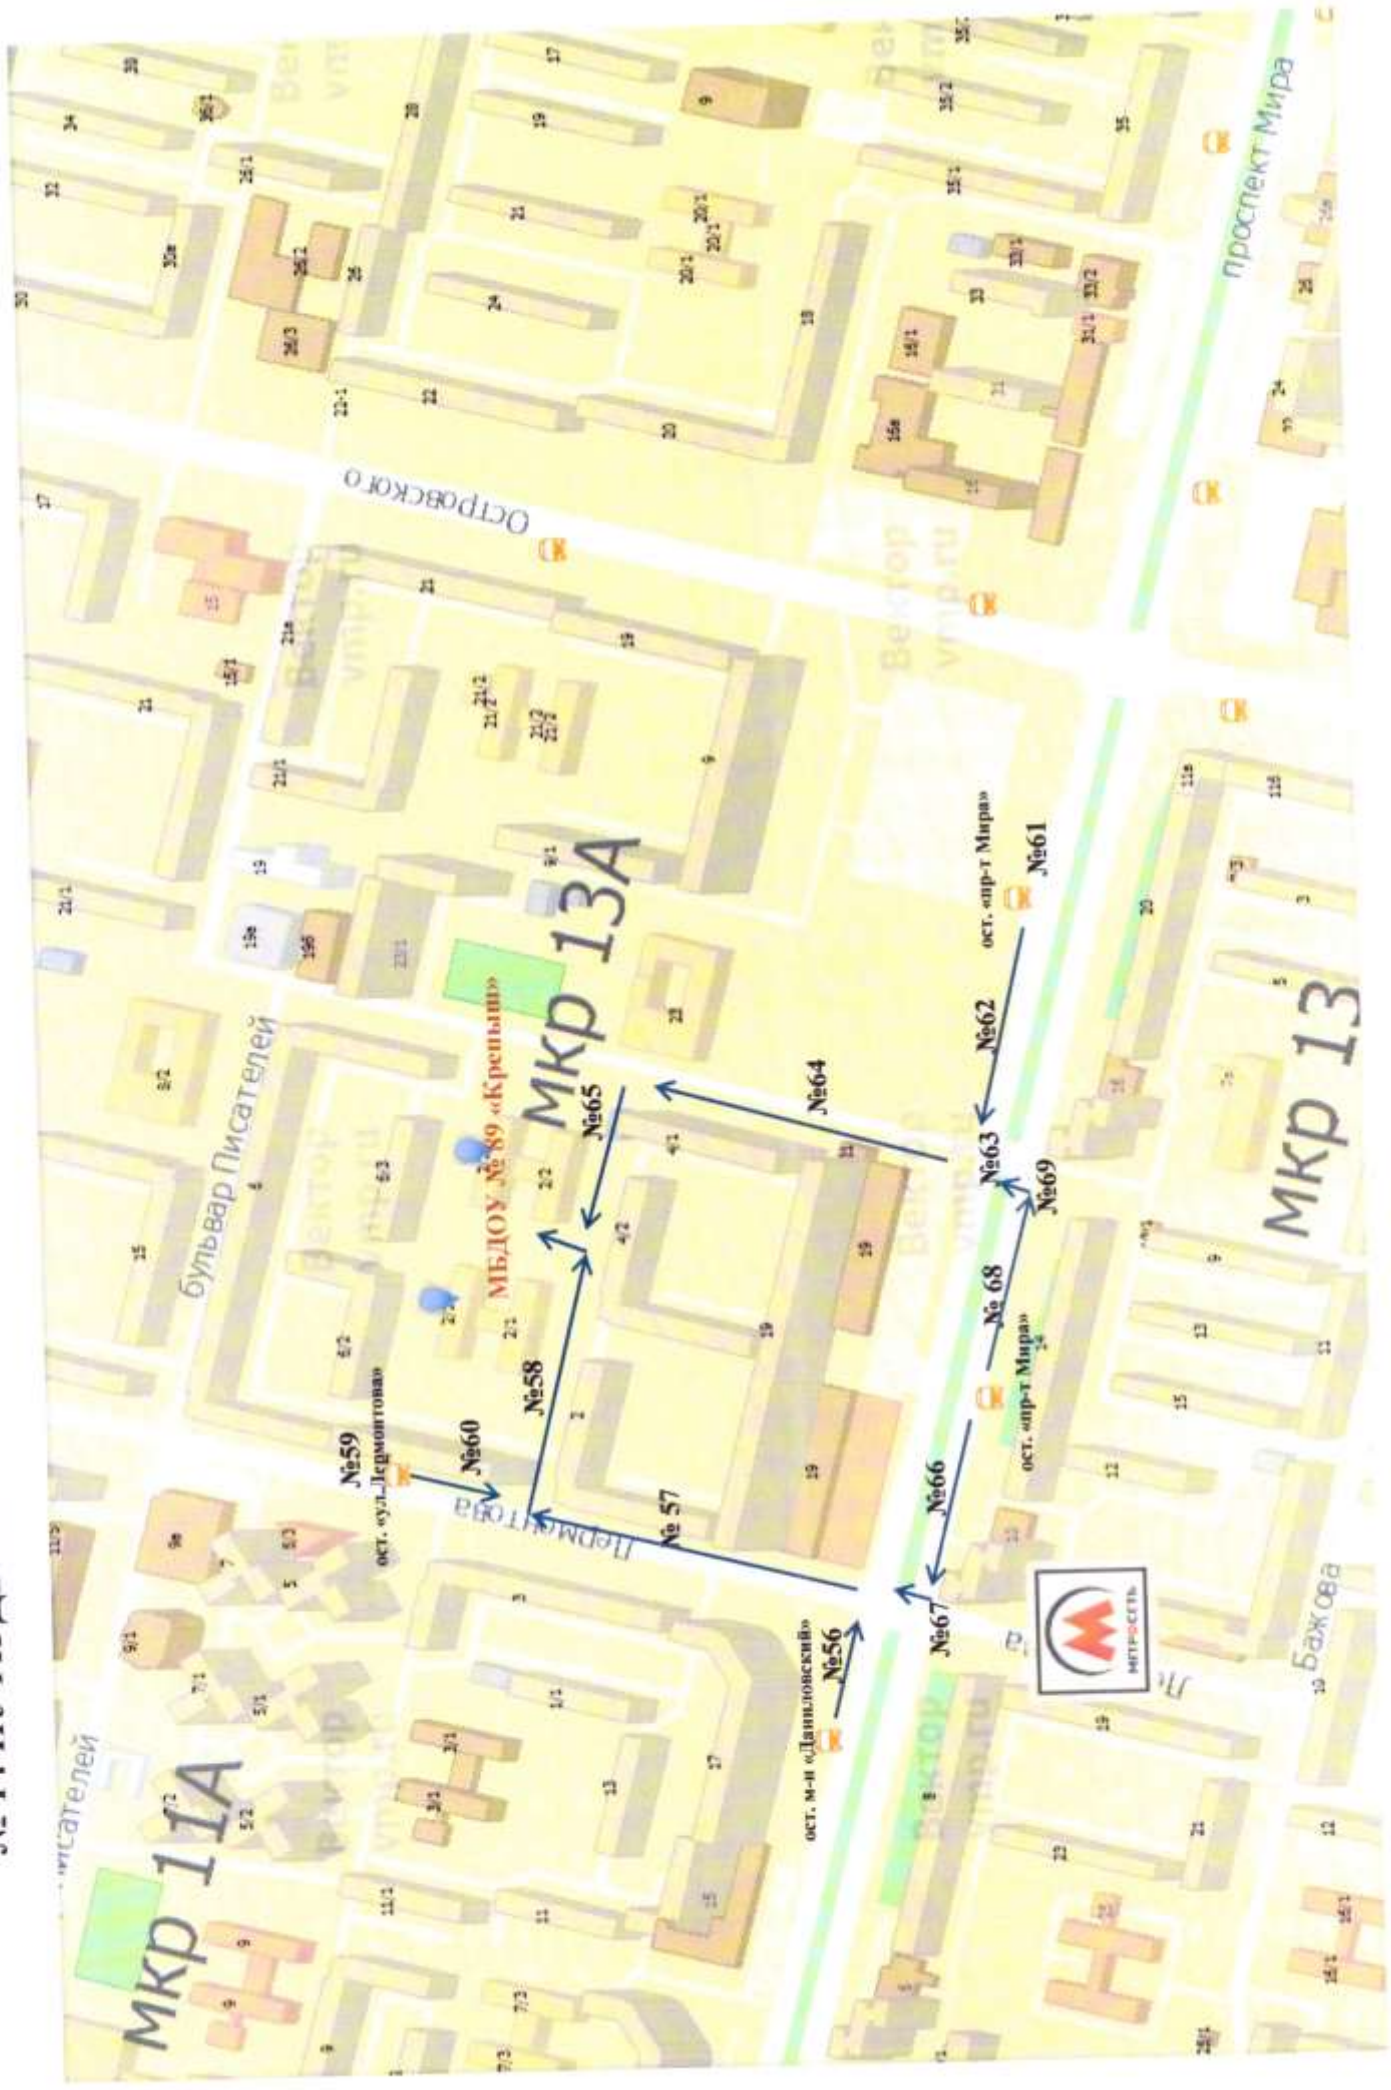
№ 14 ПУТИ ДВИЖЕНИЯ К ОБЪЕКТУ (от остановки общественного транспорта)

Основные структурно-функциональные зоны	Состояние доступности, в том числе для основных категорий инвалидов	Приложение	
			N на плане	N фото
1	Территория, прилегающая к зданию (участок)	ВНД	№1-2	№ 1-7
2	Вход (входы) в здание	ВНД	№ 3-4	№ 8-22
3	Путь (пути) движения внутри здания (в т.ч. пути эвакуации)	ВНД	№5-9	№ 22-41
4	Зона целевого назначения здания (целевого посещения объекта)	ВНД	№ 10-11	№ 42-51
5	Санитарно-гигиенические помещения	ВНД	№ 12-13	№ 52-55
6	Система информации и связи (на всех зонах)	ВНД	-	-
7	Пути движения к объекту (от остановки транспорта)	ВНД	№ 14	№ 56-69
